**SURVEILLANCE DE L'ATOLL DE MURUROA**  
**ÉVOLUTION GÉOMÉCANIQUE DES ATOLLS**  
**DE MURUROA ET DE RANGIROA**

**Évolution géologique**

**Bilan 2007**

**SURVEILLANCE DE L'ATOLL DE MURUROA**  
**EVOLUTION GEOMECANIQUE DES ATOLLS DE MURUROA**  
**ET RANGIROA**

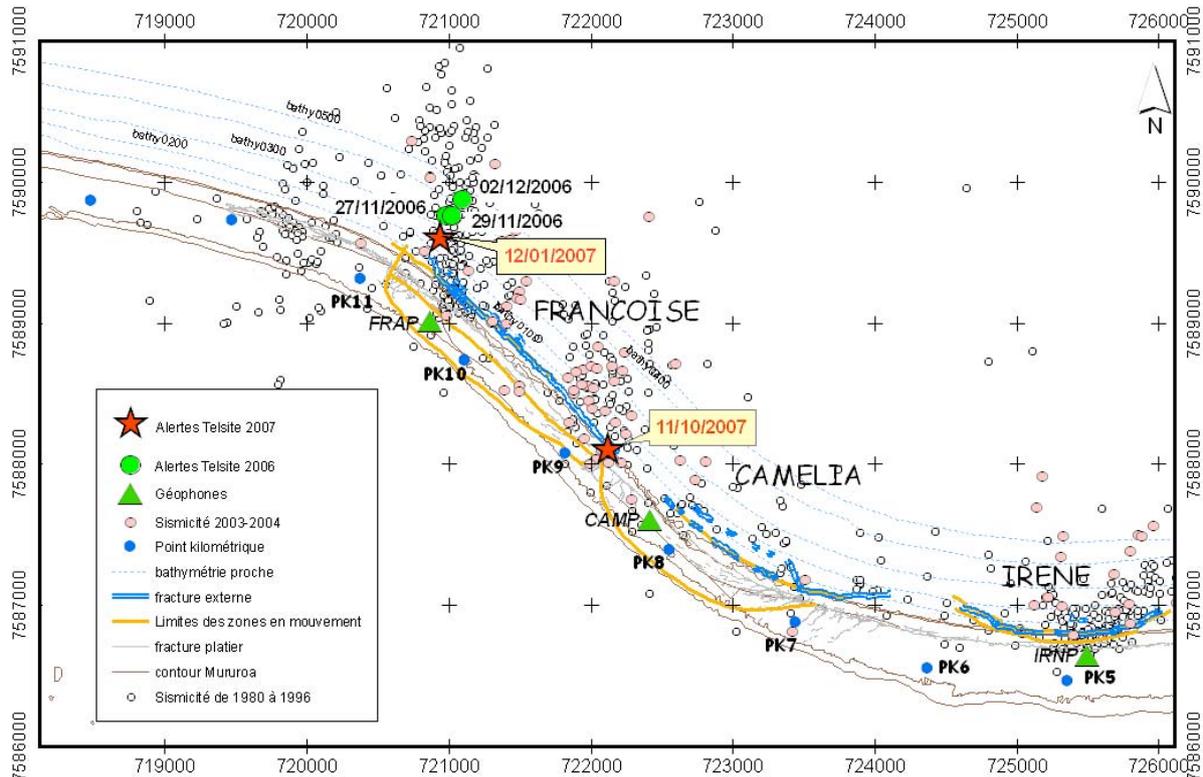
L'analyse des signaux, caractérisés par des débuts nets et des phases sismiques P et S identifiables (Figure 9), montre qu'il s'agit d'événements correspondants à des relâchements de contraintes et non à des éboulements. L'épicentre de l'événement du 12/01/2007 se situe dans un secteur externe à environ 500 m au nord de la station Française (implantée près du PK10.5), et forme un alignement de direction nord-est avec l'essai 2006, normal à la ligne de côte (Figure 8). La sismicité de cette zone est identifiée et suivie depuis de nombreuses années et coïncide avec la bordure ouest de la zone en mouvement « Française ».

Ces deux événements correspondent à des magnitudes respectives de 1,4 (12/01/2007) et de 1,5 (11/10/2007). Les magnitudes des événements ordinairement observées se situent en moyenne entre -1,5 et 1 (Figure 10). L'événement du 12 janvier est précédé le 10 janvier d'une série de 5 petits relâchements de contrainte qui se produisent en quelques minutes. Depuis l'installation du système TELSITE, il s'agit du septième événement de magnitude supérieure ou égale à 1.4 à se produire en zone Française (Figure 10). Si les événements de la série fin 2006-2007 sont peu courants de par leur amplitude et leur caractère répétitif en une durée limitée, des événements de même ampleur ont donc déjà été observés dans la zone nord de l'atoll et les valeurs de magnitude restent dans la gamme microsismique. Ils ne présentent donc pas de caractère exceptionnel. Le second événement de l'année du 11/10/2007 se produit à la limite des deux zones en mouvement, Camélia et Française, l'un des autres secteurs de la zone nord où se concentre également une activité sismique. Ce relâchement de contrainte ne présente donc pas non plus de caractère inhabituel de par sa localisation, mais il s'agit en revanche du premier événement de cette magnitude enregistré dans ce secteur.

**Figure 8 :** Carte de la localisation des 2 alertes des 12 janvier et 11 octobre 2007 (étoiles) par rapport à la sismicité générale. Les cercles verts indiquent les localisations déterminées pour les 3 alertes s'étant produit fin 2006. Remarque : la localisation de l'événement du 11/10/2007 a été légèrement révisée par rapport à la note (réf.[ 36 ]).

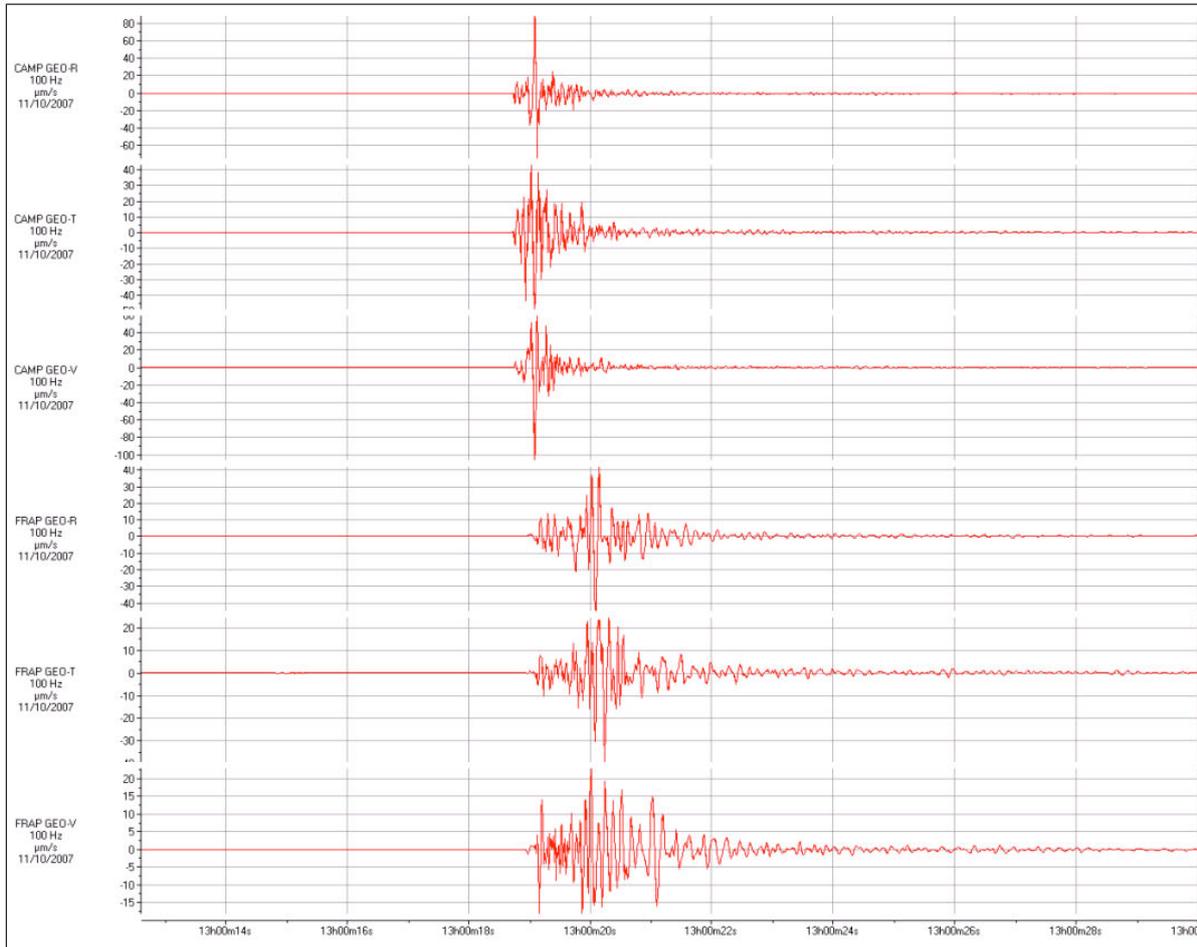
**Figure 9 :** Signaux sismiques correspondant à l'événement du 11/10/2007, localisé en limite des zones en mouvement Camélia et Française. Ces signaux sont caractéristiques d'un événement de type relâchement de contrainte.

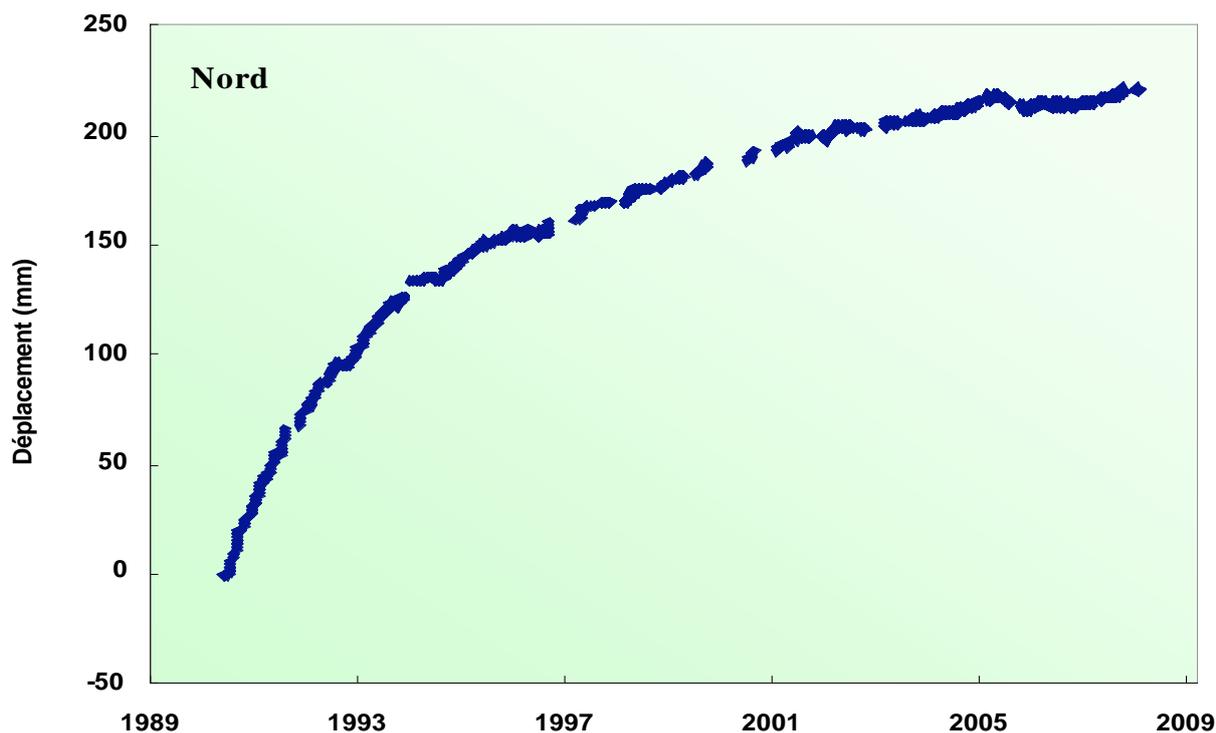
Le déplacement horizontal mesuré en surface au centre de la zone en mouvement (Figure 11) s'effectue durant l'année 2007 à une vitesse moyenne de 0,5 mm/mois dans la direction nord. Le mouvement continue de s'effectuer dans une direction globalement nord/nord-ouest. Une petite variation, assez inhabituelle, apparaît de novembre 2004 à décembre 2005 mais n'affecte pas cette tendance. L'origine de cet écart est inconnue. Parmi les causes possibles, un effet très local comme un mouvement du pilier lui-même ou du bloc de béton qui le supporte n'est pas exclu. Une consolidation de la digue a été effectuée en 2006 par les armées (réf. [ 35 ]).

**Figure 11:** Evolution du déplacement relatif à la station Jeanne dans la direction nord, mesuré par la station GPS1 implantée en surface et en bout de digue au centre de la zone Camélia, de 1990 à 2007.

Bien que l'évolution de la valeur moyenne dans les trois directions soit moins régulière depuis 2003, le mouvement est *globalement* en ralentissement sur ces dernières années. Les valeurs des vitesses pour ce capteur, calculées linéairement sur les intervalles correspondant aux deux dernières campagnes topographiques, indiquent un ralentissement moyen qui est globalement de 50 % sur la période 2001-2007 (environ 0,3 mm/mois), comparée à celle de 1996-2001, donc bien en deçà de la vitesse d'évolution précédant la campagne 1995-1996 qui était légèrement supérieure à 1 mm/mois dans la direction nord.

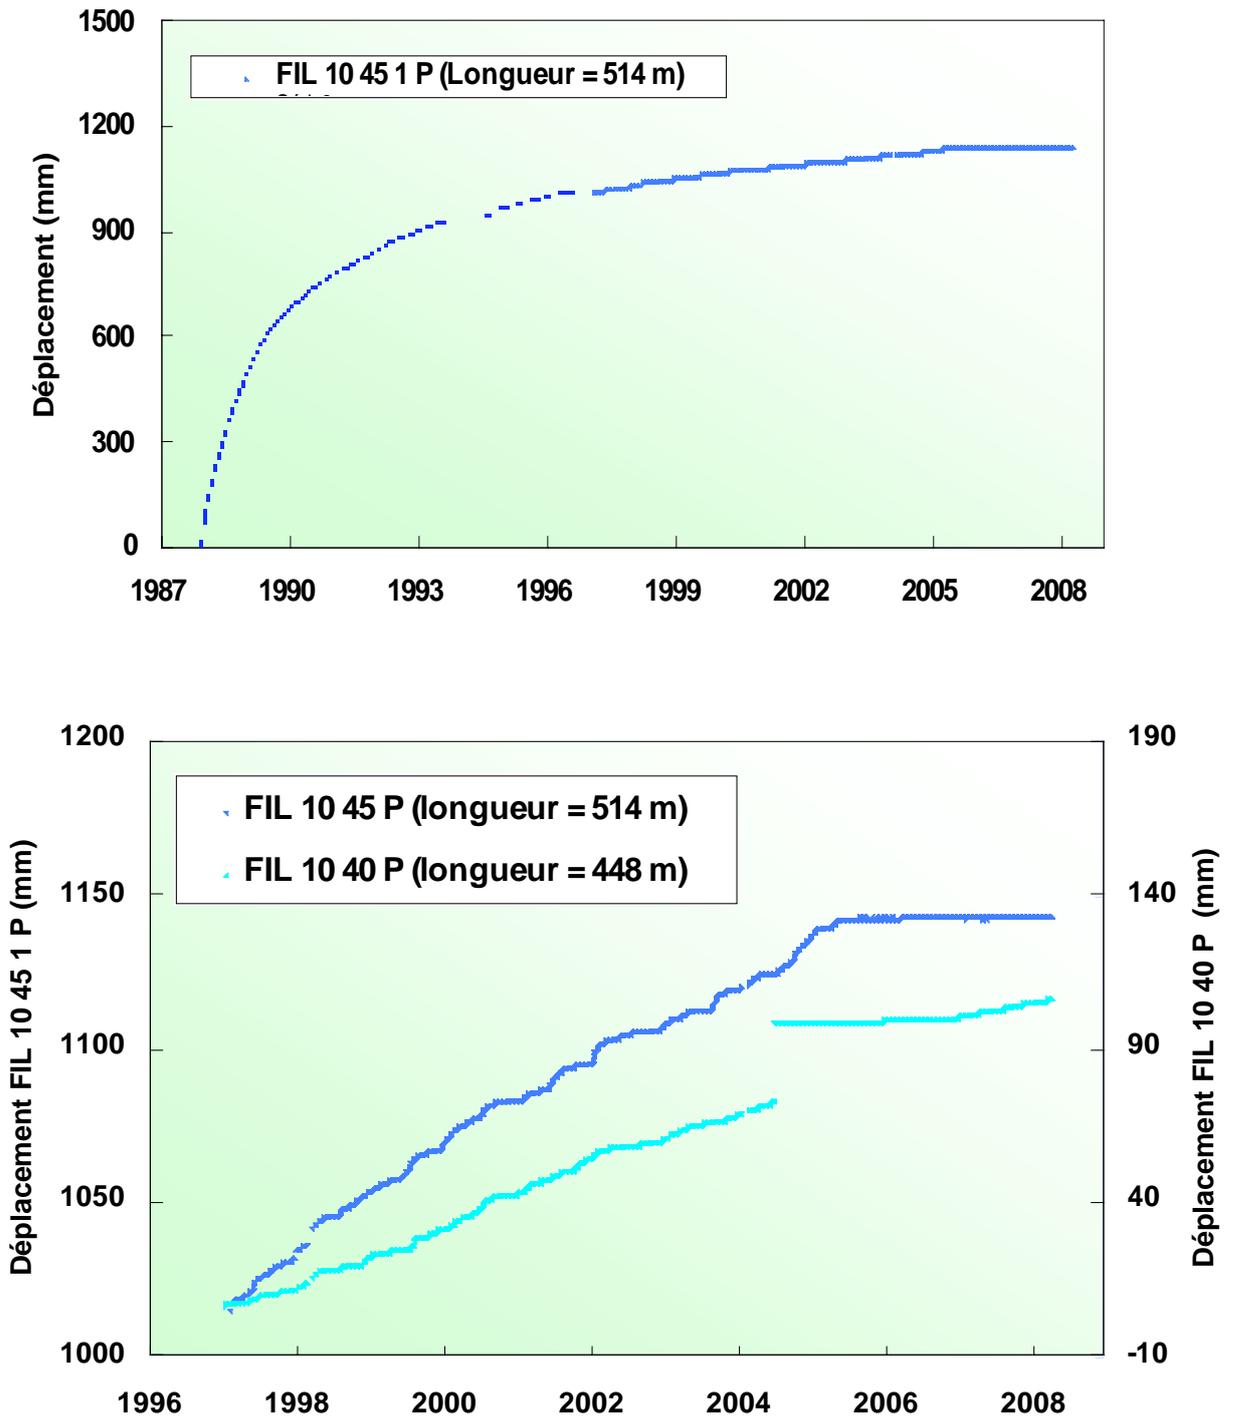
Le déplacement des formations de flanc (Figure 12) montre un ralentissement progressif depuis 1996, tendance représentative de l'ensemble des capteurs. Pour ce capteur, la vitesse était de l'ordre de 2 mm par mois en 1995-1996. Elle est inférieure à 1 mm/mois par la suite. Un épisode de légère accélération est observé de août 2004 à juin 2005 (réf. [ 22 ], [ 29 ]) puis le mouvement stagne brusquement. Cette stagnation se poursuit en 2007, ce qui signifie que le câble est sans doute toujours bloqué. Durant l'épisode d'accélération, la vitesse avait atteint des valeurs de 2-2,5 mm/mois, en limite des valeurs observées en période normale. Si pendant un certain temps, la stagnation peut être attribuée à une sorte de rattrapage après une accélération du mouvement, le blocage perdure. Il a été vérifié que le capteur fonctionnait correctement. Il faut donc considérer que le câble implanté dans le forage à 45° est bloqué et ne fournit plus de mesures. On ne dispose actuellement pas de moyens de suppléer à cette défaillance. Il n'est pas possible de dire si le câble pourra se débloquer ou si le dispositif est perdu. Les mesures du forage incliné à 40 degrés dans la zone Française, qui semblait bloqué depuis juin 2004 après un saut de 25 mm (dont la cause pourrait être un rattrapage après une période de blocage), a repris quant à lui un léger mouvement depuis fin 2006 (Figure 12, courbe bleue clair).

**Figure 12** : Déplacements mesurés par les câbles implantés dans les forages inclinés à 45 degrés (FIL 10 45, longueur de 514 m) et à 40 ° (FIL 10 40, longueur de 448 m) en zone Française, de 1996 à 2007 (en bas) et historique du déplacement depuis 1987 du FIL 10 45 (en haut).

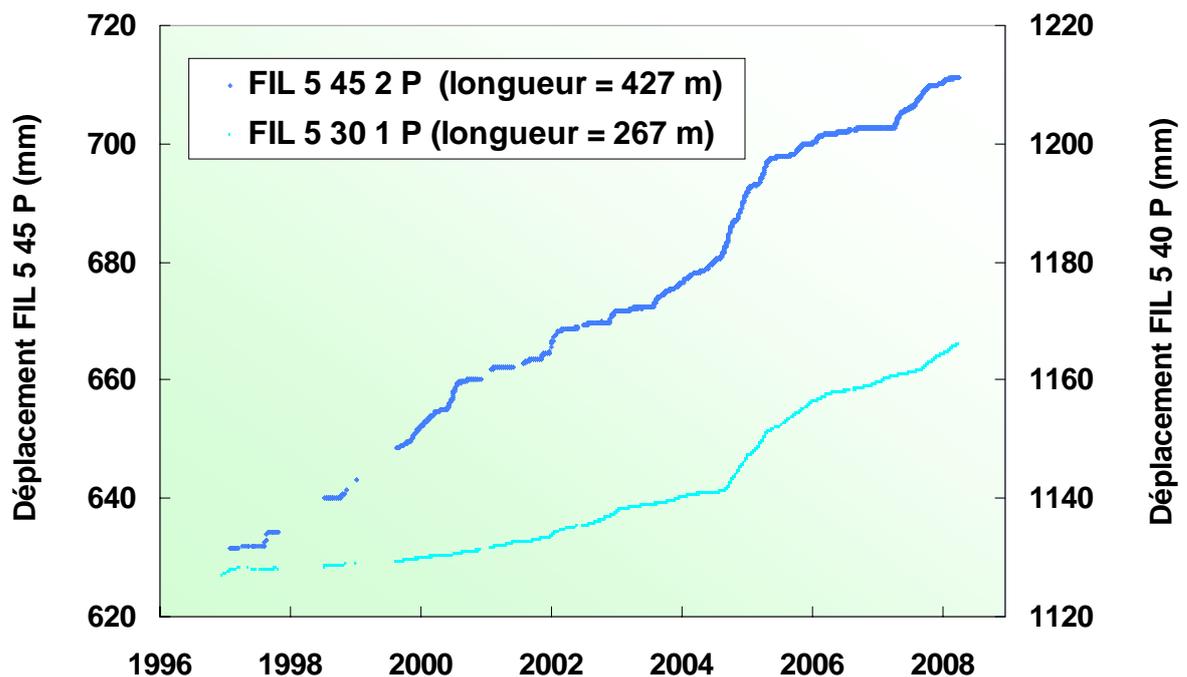
En zone Irène, après un épisode d'accélération observé, comme pour le FIL 10.45, de août 2004 à mai 2005 (réf.[ 22 ],[ 29 ]) au cours duquel les vitesses avaient ponctuellement dépassé les valeurs normalement observées, les mouvements des deux câbles ancrés dans les forages inclinés à 45° et 30° s'étaient progressivement amortis. En 2007, les mesures montrent une légère reprise de l'accélération en avril pour le FIL 5.45 (ponctuellement < 2,6 mm/mois) et en septembre pour le FIL 5.30 (0,6 mm/mois). Les valeurs moyennes des vitesses sur l'année restent en deçà des valeurs critiques, mais sont significatives d'un mouvement toujours actif (Figure 13).

**Figure 13** : Déplacements mesurés par les câbles implantés dans les forages inclinés à 45° (courbe bleue : FIL5.45°, longueur 427 m) et à 30° (courbe bleu clair : FIL 5.30, longueur 267 m) en zone Irène.

Ces mesures montrent que la zone Irène peut être sujette à des mouvements de terrain imprévisibles. Ces déstabilisations pourraient avoir comme conséquence des effets hydrauliques. Aussi, des compléments d'étude pour des calculs plus spécifiques à ce secteur ont-ils été menés. Après une remise à niveau des logiciels et la réalisation de tests de validation en 2006 (réf.[ 37 ]), des calculs intégrant divers scénarios spécifiques de la zone Irène et leurs effets locaux ont été effectués (rapport préliminaire, (réf.[ 40 ])). Ils feront l'objet d'un rapport mi-2008. Les estimations des effets sur des atolls distants tels que Turéia seront poursuivis en 2008.

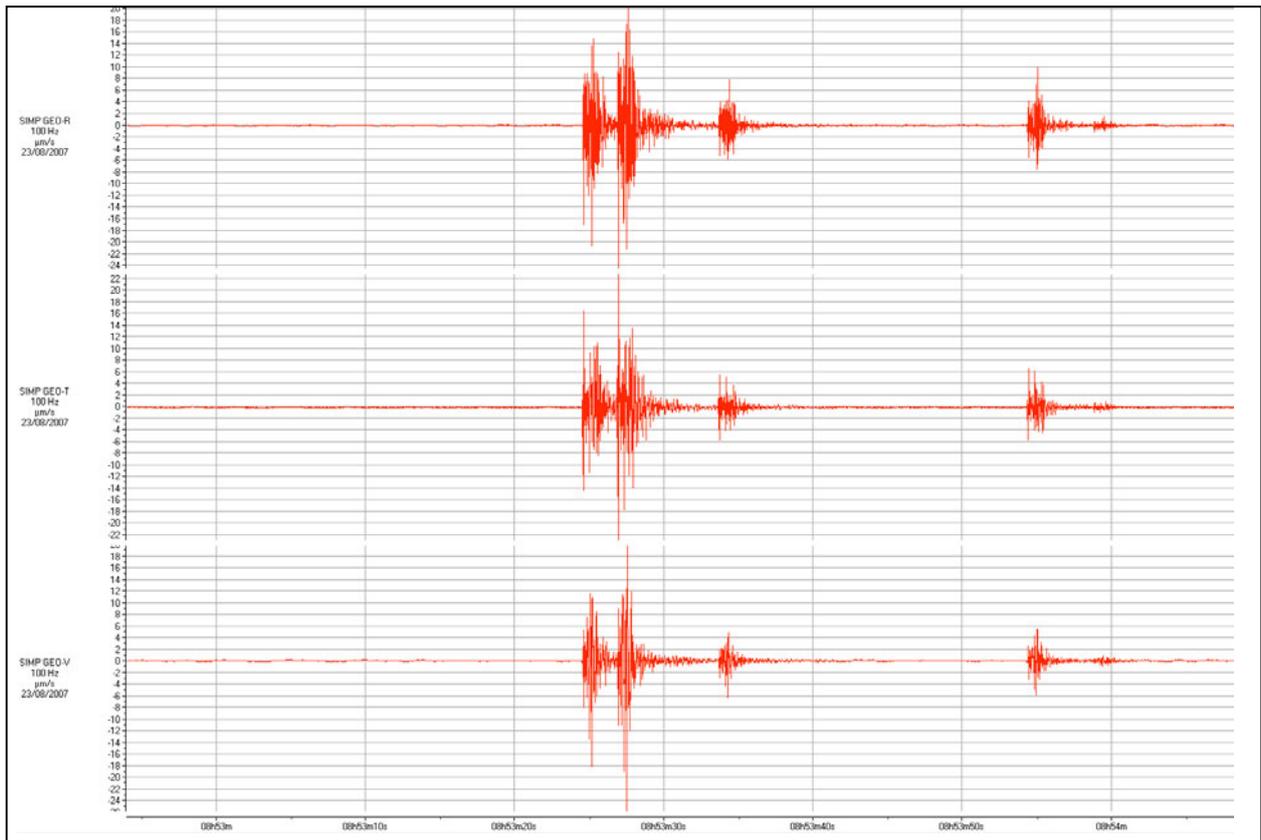
En 2007, 14 événements sismiques très faibles (magnitude < 1,5) ont été enregistrés en zone sud-est de l'atoll, en zone Simone, par la station GEO8S (Simone 8). La Figure 18 montre un exemple représentatif de signaux de relâchements de contrainte enregistrés par cette station. Après une légère augmentation de l'activité sismique observée en 2006, le nombre de microséismes enregistrés dans cette zone en 2007 retombe à un niveau proche des années antérieures (nombre d'événements < 10) mais reste de niveau faible en magnitude.

L'interprétation qui peut être donnée de cette activité est que la zone sud-est a été sollicitée par des expérimentations et présente des caractéristiques morphologiques similaires à la zone nord. La sismicité observée par le passé était principalement consécutive aux expérimentations. Cette zone présente une sismicité résiduelle qui reste très faible en nombre et amplitude et conforme aux prévisions (réf. [3, p. 527]).

**Figure 18** : Exemples de signaux d'une série de quatre relâchements de contrainte observés par la station Simone située en zone sud-est de Mururoa, le 23 août 2007.

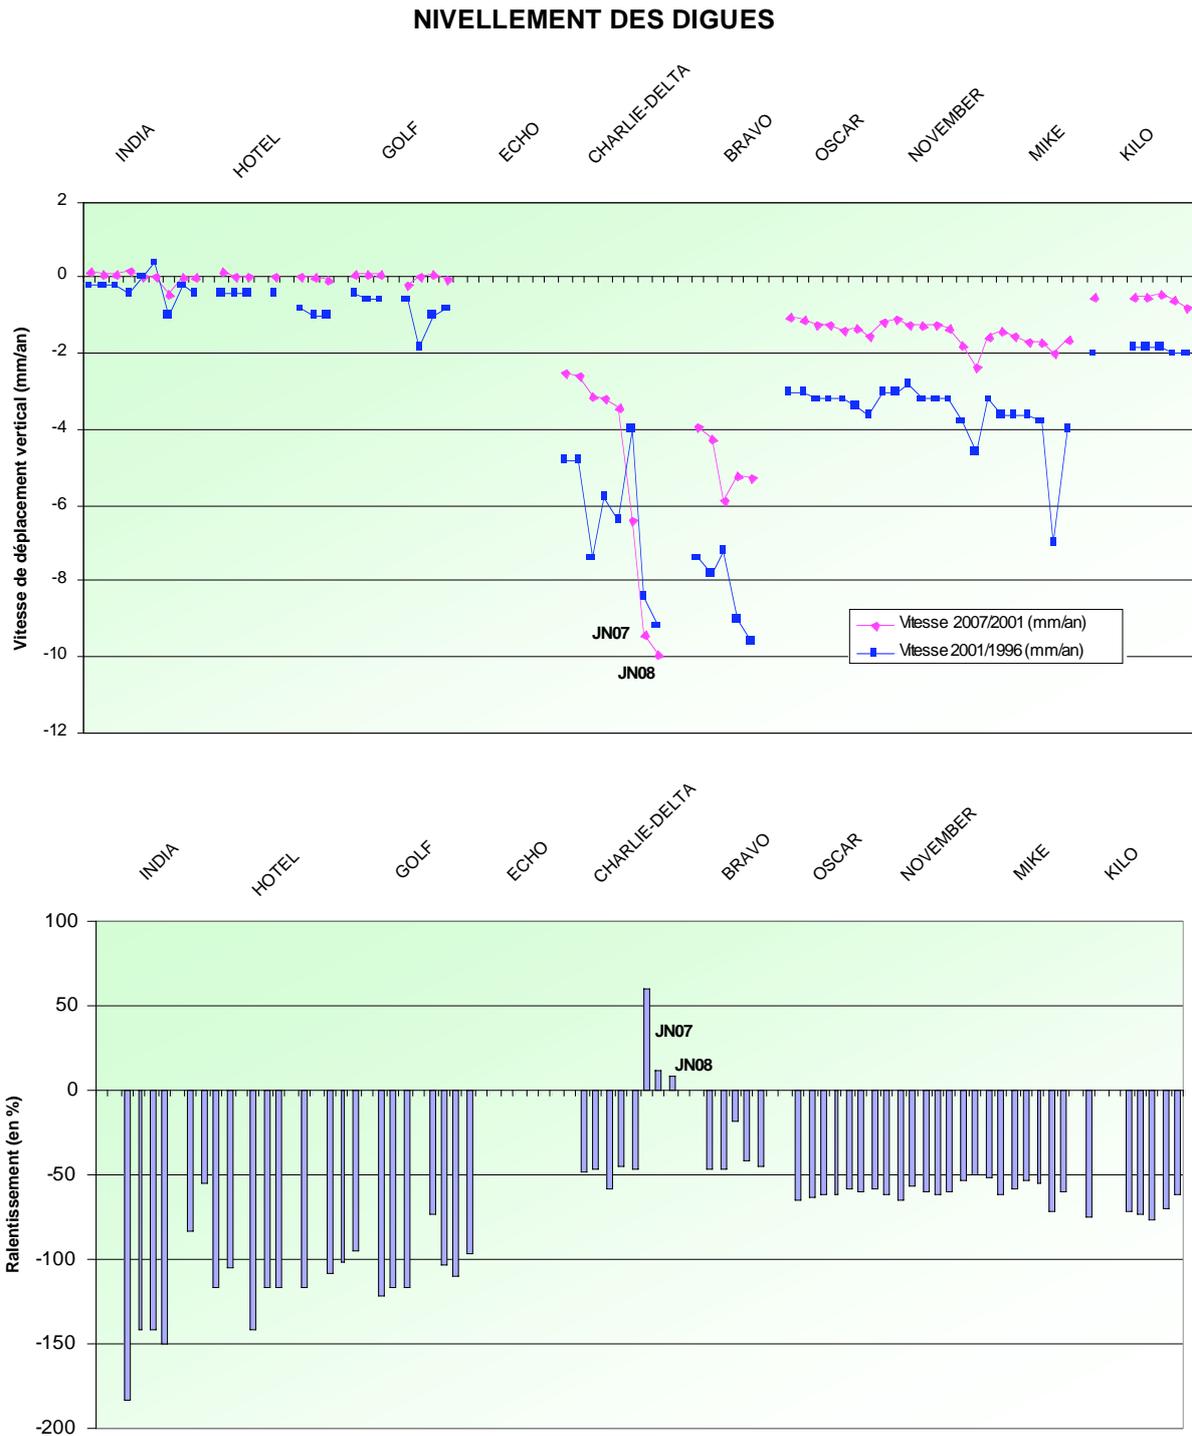
Excepté en quelques points très localisés, les résultats de la campagne topographique confortent, en première interprétation, les prévisions d'un ralentissement global progressif en zone nord. Cependant, il convient de noter que ce ralentissement observé en surface ne s'accompagne pas d'un même ralentissement de la sismicité qui se maintient au même niveau qu'après la période 1995-1996. Cela pourrait s'interpréter comme la subsistance de mouvements, en profondeur, de la partie externe des flancs, toujours actifs, non mesurables en surface ou par les capteurs en profondeur, qui n'atteindraient pas les couches concernées.

**Figure 23 :** Résultats de nivellement des digues de la campagne 2007. Comparaison des évolutions des vitesses de déplacements verticaux des repères situés sur les digues entre les périodes 1996-2001 et 2001-2007 (en haut) montrant un ralentissement général de 50 à 70% (en bas) pour la zone située entre les digues Charlie-Delta et Kilo, excepté en trois points (DN41, JN07, JN08) situés aux extrémités de la digue Charlie-Delta. La zone située entre les digues India et Echo ne montre pratiquement plus de mouvement vertical.

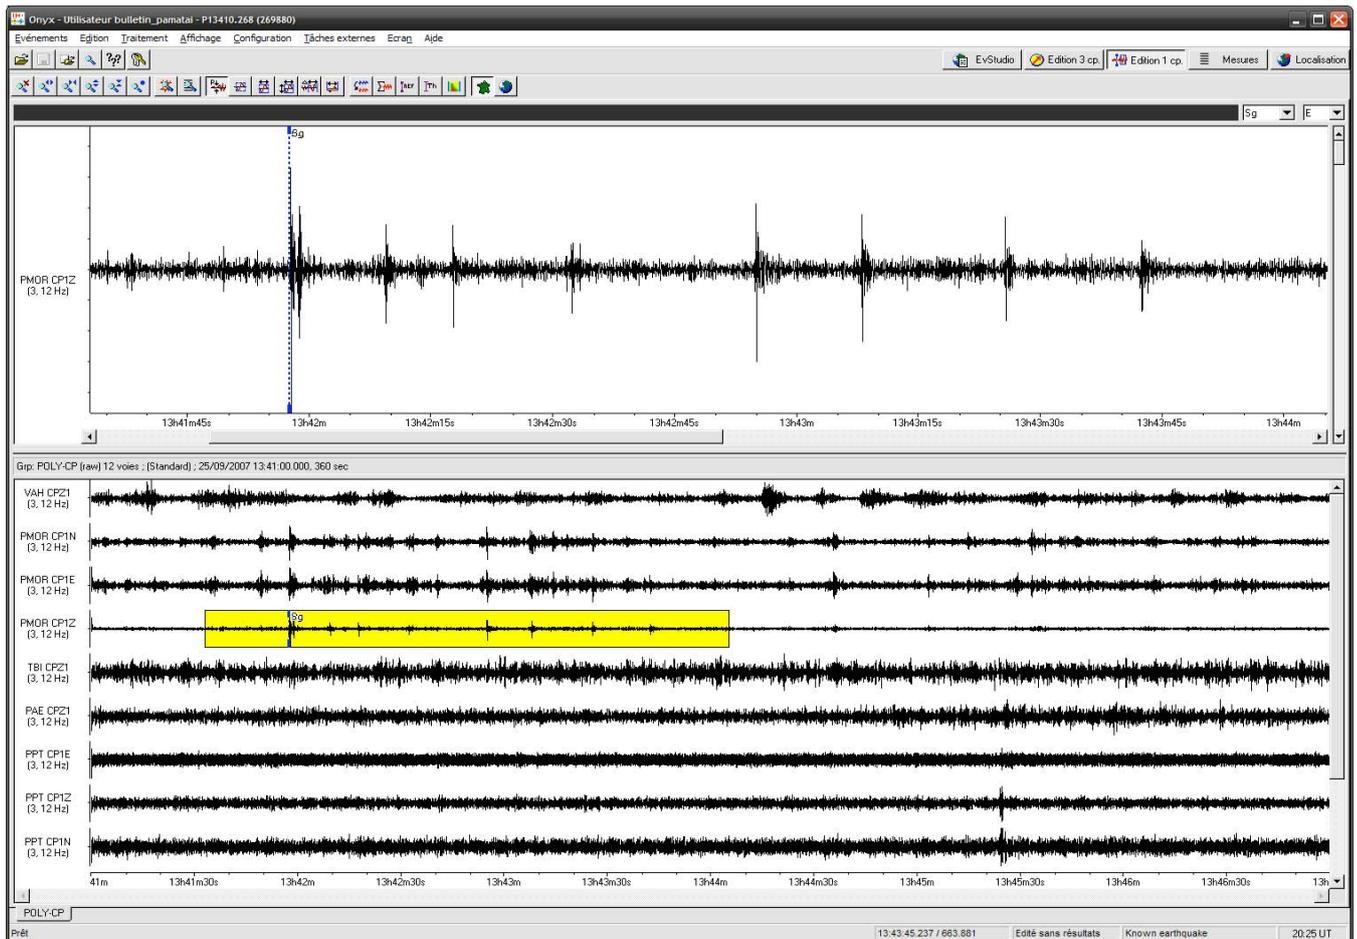
Les relâchements de contrainte finaux en petites rafales (Figure 28) s'étalent sur 2 minutes entre 13h42 et 13h44 TU (soit 03h42 en heure locale). Les ondes Pg sont difficilement observables, car de faibles amplitudes, et donc seules les ondes Sg sont nettement visibles. Le filtrage optimal pour une meilleure visualisation se situe dans la bande [3- 12 Hz].

**Figure 28:** Première séquence de la rafale composée de 8 petits événements du 25/09/2007 vers 13h41: Les amplitudes des ondes Sg ne dépassent pas 4 nanomètres ; les ondes Pg sont à peine visibles. La durée individuelle d'un microséisme est d'environ 3.5 s. (réf.[ 38 ]).

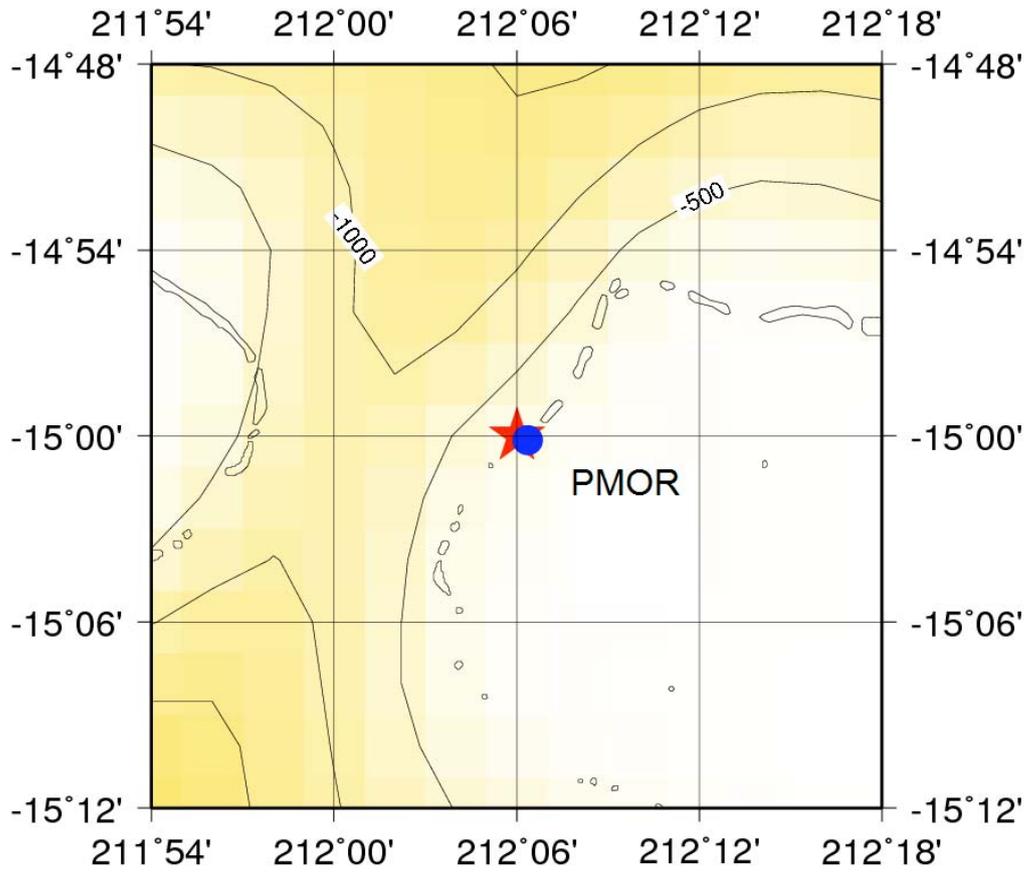
Seuls 4 événements sont localisables, en utilisant l'azimut donné par l'analyse de polarisation et les temps d'arrivée des ondes Pg et Sg (Figure 29). Les épicentres sont situés à quelques centaines de mètres à l'ouest de la station (l'azimut est d'environ 270°), du côté externe de la barrière récifale (Figure 30). La source de ces événements et leur interprétation peut être attribuée à une micro-fracturation du platier voisin de la station, sur les pentes externes.

**Figure 30:** Localisation des RC au voisinage de la station de PMOR: l'étoile représente l'épicentre et le rond bleu la station.
