**RAPPORT DE LA COMMISSION D'ENQUETE SUR  
L'ACCIDENT DU 5 JUILLET 1979**

Le rôle de la Commission était de déterminer les causes de l'accident qui a eu lieu le 5 juillet 1979 à 14h00 au cours d'une phase d'assainissement radioactif d'une installation spécifique du site de MURUROA.

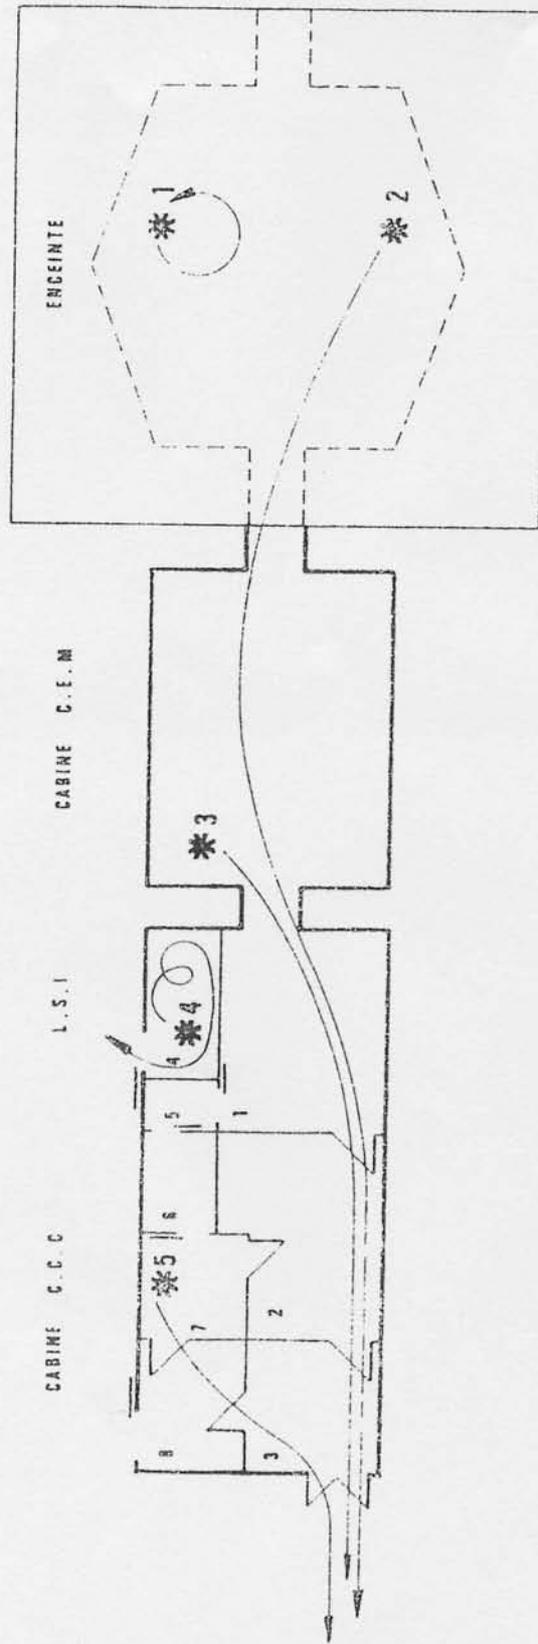
L'installation concernée comprenant essentiellement (voir schéma) une enceinte bétonnée à laquelle étaient associées 2 cabines: d'accès (C.C.C.) et d'extraction de matériels (C.E.M).

Position des agents au moment de l'accident (voir schéma).

Agents dans l'enceinte:

N° 1 - Responsable de l'intervention

N° 2 - Agent d'intervention

Agent d'intervention en cabine d'extraction de matériels (C.E.M) : N° 3

Agent de surveillance au local de surveillance et d'intervention (L.S.I)

N° 4

Habilleur présent dans la cabine de contrôle conditionnement 7 (C.C.C.7)

N° 5

Agent de surveillance au poste de contrôle radiologique (P.C.R.) : N° 6
